Navegador temático del conocimiento nefrológico.

Ecografía en Litiasis Renal, Obstrucción de la vía urinaria y Pionefrosis.

Antonio Luis García Herrera^a, Javier Naranjo Muñoz^b

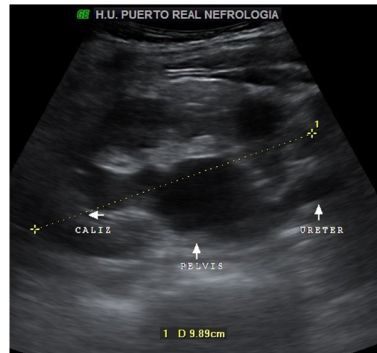
Figura 14. Hidronefrosis estadio 3. Corte longitudinal de riñón nativo con dilatación de toda la vía urinaria.

- **Estadio 2.** Adelgazamiento del parénquima renal. Corteza atrófica, pero de un grosor mayor a 0,8 cm. Los cálices y la pelvis están más dilatados (Figura 10) (Figura 11) (Figura 12).
- **Estadio 3.** Pelvis renal dilatada en forma quística y deformada. Atrofia parenquimatosa renal importante (Figura 13) (Figura 14) (Figura 15).
- **Estadio 4.** No se reconoce parénquima renal. Pelvis renal muy dilatada (Figura 16) (Figura 17) (Figura 18).

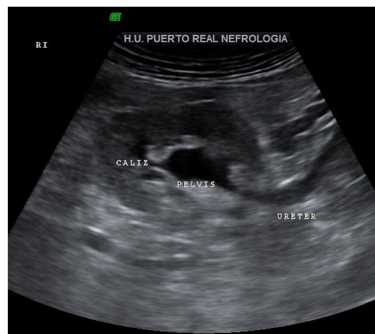
Figura 12. Hidronefrosis estadio 2-3. Corte transversal de riñón nativo con dilatación de toda la vía urinaria superior. Cortical hiperecogénica y adelgazada.

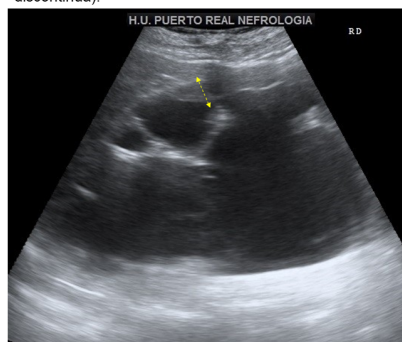
Figura 16. Hidronefrosis estadio 4. Importante dilatación de la vía urinaria con atrofia cortical asociada (flecha discontinua).

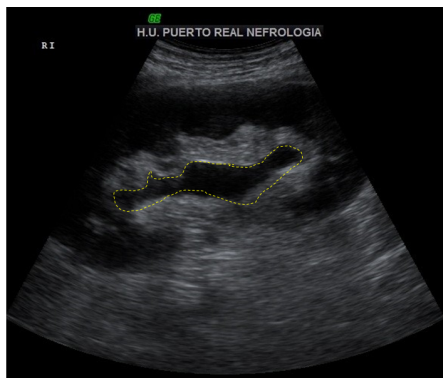
Figura 7. Hidronefrosis estadio 1 (línea puntos). Corte longitudinal de un riñón nativo.

- **Estadio 1.** Parénquima renal conservado. Los cuellos de los cálices tubulares están dilatados, pero no deformados dentro de la ecogenicidad del seno renal (Figura 6) (Figura 7) (Figura 8) y (Figura 9).

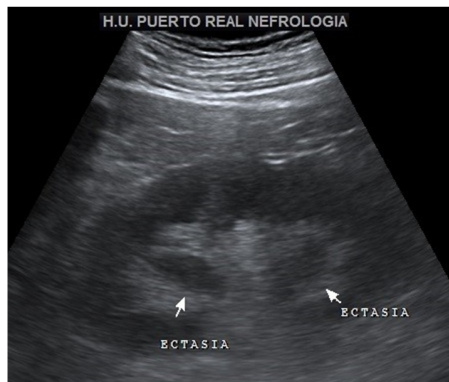
Figura 8. Hidronefrosis estadio 1. Corte longitudinal de riñón nativo. Las flechas señalan las zonas de ectasia de la vía urinaria dentro del seno renal.

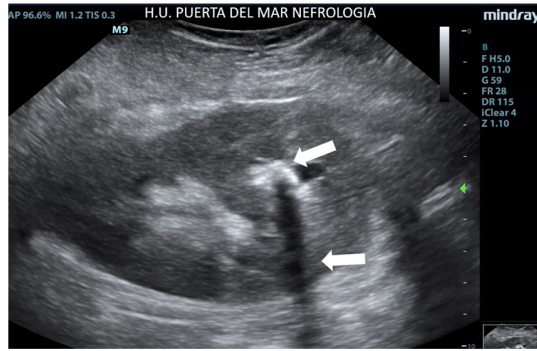
Figura 2. Litiasis renal en polo inferior de injerto renal (imagen hiperecogénica con sombra acústica posterior) (Flechas)

La litiasis renal en modo escala de grises se visualiza como una imagen hiperecogénica, muy bien delimitada, de morfología generalmente redondeada y a veces ligeramente aplanada. Al incidir el haz de ultrasonidos sobre ella, se genera un artefacto ecográfico denominado sombra acústica posterior (Figura 1) y (Figura 2). Este artefacto ayudará en el diagnóstico y no es más que el efecto visual generado por la incapacidad del ultrasonido de atravesar la estructura sólida que compone la litiasis. Por tanto, el haz de ultrasonidos, al encontrarse con la litiasis, rebota o se refleja totalmente, generando una imagen hiperecogénica en toda la superficie de la litiasis y, posterior a ella, una

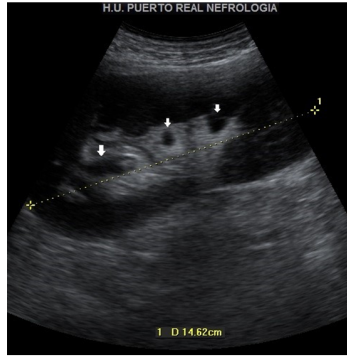
Figura 9. Hidronefrosis estadio 1. Corte longitudinal de riñón nativo con ectasia ligera de los grupos caliciales señalados con las flechas.

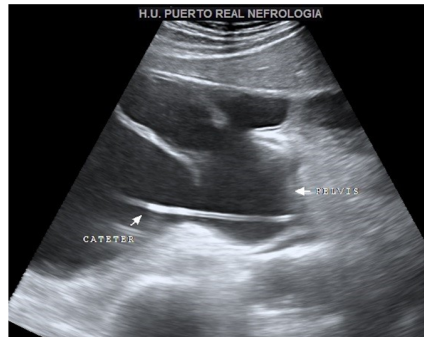
Figura 17. Hidronefrosis estadio 4. Importante dilatación de la vía urinaria con atrofia cortical asociada. Se aprecia catéter doble "J" dentro de la vía urinaria.

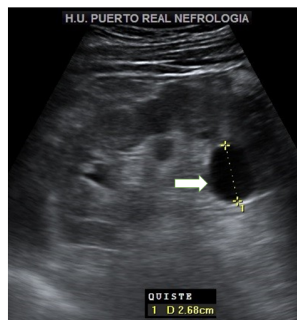
Figura 21. Corte longitudinal de injerto renal. Imagen redondeada no confluyente, de bordes lisos y contenido anecoico correspondiente con quiste simple en polo inferior. En polo superior y tercio medio se aprecia pequeñas imágenes anecoicas confluentes correspondientes a ligera dilatación de los cálices renales.

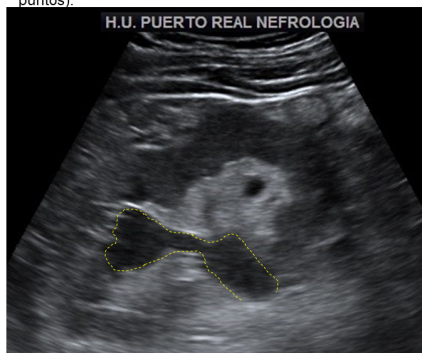
Figura 11. Hidronefrosis estadio 2. Cortical con grosor > 0,8 cm y de la dilatación de la vía urinaria (línea de puntos).
