Ecografía en Litiasis Renal, Obstrucción de la vía urinaria y Pionefrosis

Antonio Luis García Herrera ^a, Javier Naranjo Muñoz ^b

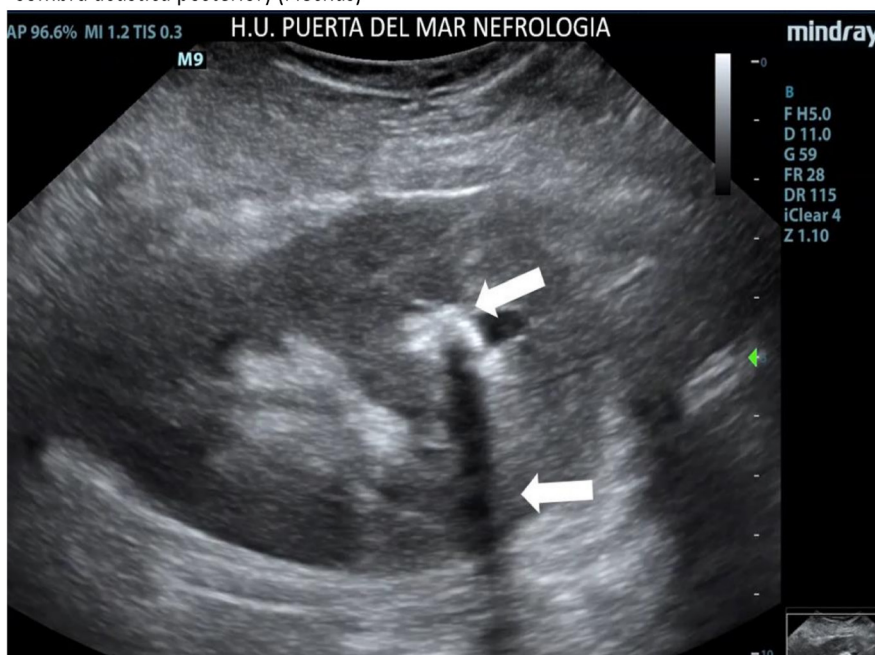
Figura 2. Litiasis renal en polo inferior de injerto renal (imagen hiperecogénica con sombra acústica posterior) (Flechas)

La litiasis renal en modo escala de grises se visualiza como una imagen hiperecogénica, muy bien delimitada, de morfología generalmente redondeada y a veces ligeramente aplanada. Al incidir el haz de ultrasonidos sobre ella, se genera un artefacto ecográfico denominado sombra acústica posterior (**Figura 1**) y (**Figura 2**). Este artefacto ayudará en el diagnóstico y no es más que el efecto visual generado por la incapacidad del ultrasonido de atravesar la estructura sólida que compone la litiasis. Por tanto, el haz de ultrasonidos, al encontrarse con la litiasis, rebota o se refleja totalmente, generando una imagen hiperecogénica en toda la superficie de la litiasis y, posterior a ella, una sombra anecoica. Esta sombra acústica posterior es un hallazgo patognomónico de la litiasis renal. A veces solo se puede ver la sombra acústica posterior, debido a que el cálculo queda oculto en la grasa del seno renal y absorbe los ultrasonidos en vez de reflejarlos. En otras ocasiones lo que se visualizan son múltiples imágenes hiperecogénicas de menor tamaño, seguidas de una sombra acústica posterior, lo que suele corresponder a mínimas litiasis o a sedimentación

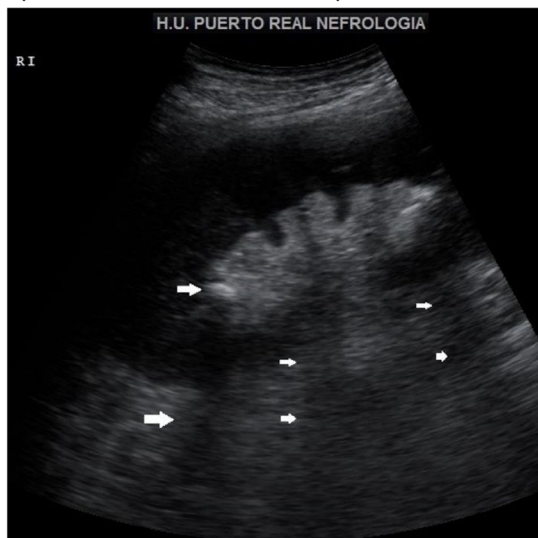
Figura 3. Corte longitudinal de riñón nativo. Litiasis renal en polo superior (Flechas grandes) con sombra acústica posterior. Sombras acústicas generadas por la presencia de microlitiasis o "arenilla" (Flechas de menor tamaño).

de material cálcico en la vía urinaria (**Figura 3**). Cuando se visualicen varios cálculos acumulados o agrupados hay que asegurarse de que no se trata en realidad de porciones de un mismo cálculo (cálculo coraliforme), explorando el riñón en distintos planos.

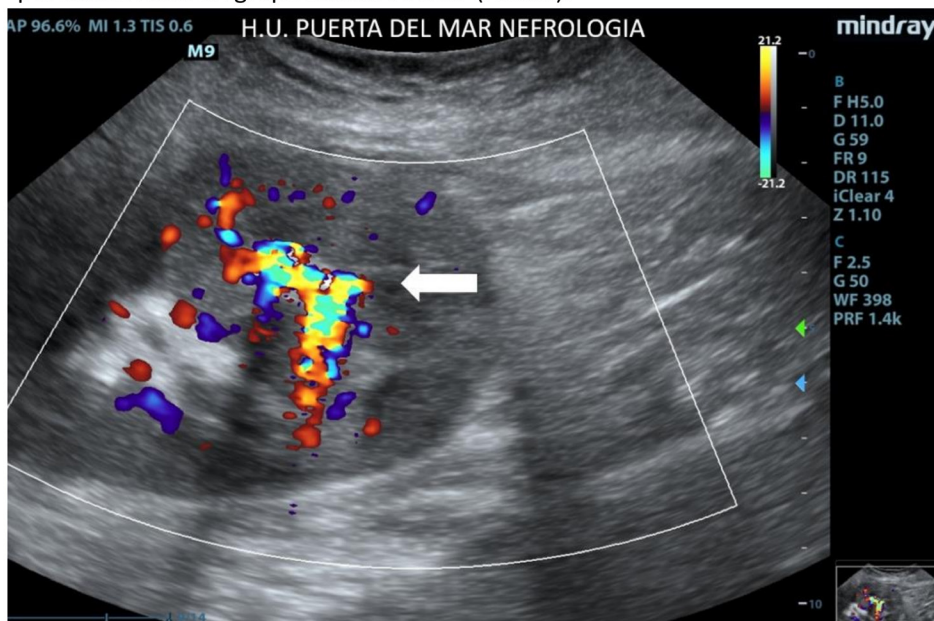
Figura 4. Corte longitudinal de injerto renal. Haz de colores (aliasing) con rápida alternancia de color que corresponde al artefacto en cola de cometa provocado por litiasis renal en grupo calicial inferior (Flecha).

Con el modo Doppler color se puede observar el artefacto de centelleo (twinkle) o el artefacto en cola de cometa (comet tail), que se produce como una rápida alternancia del color (aliasing), inmediatamente detrás de un objeto ecogénico estacionario y que está en relación con la irregularidad de la superficie de las calcificaciones, dando a este una falsa apariencia de movimiento y pudiendo ser de utilidad en la detección de estos cálculos (**Figura 4**). Cuando se conecta el Doppler pulsado el registro espectral, lógicamente, no se corresponde con un flujo vascular.

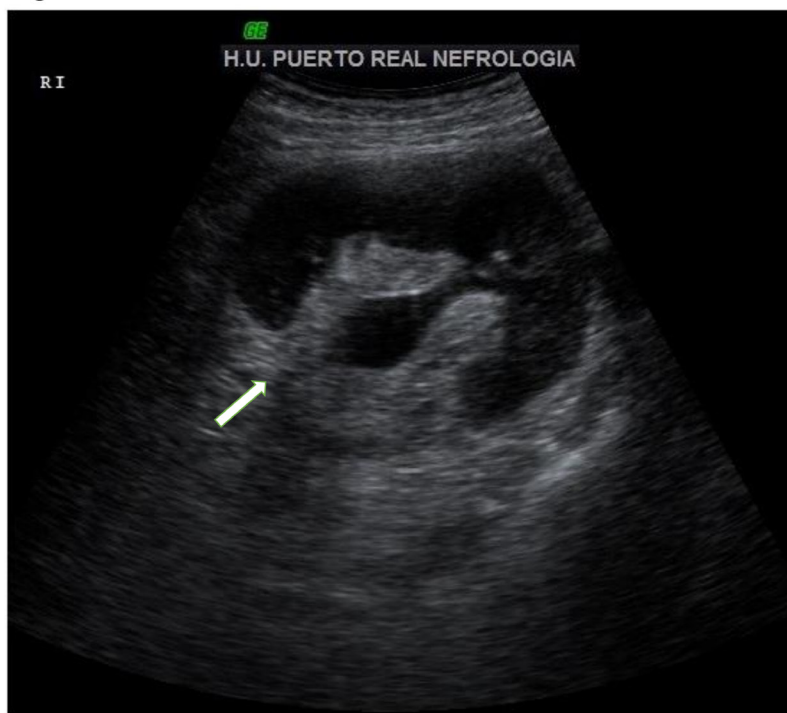
Figura 6. Hidronefrosis estadio 1. Corte transversal de un riñón nativo.

- **Estadio 1.** Parénquima renal conservado. Los cuellos de los cálices tubulares están dilatados, pero no deformados dentro de la ecogenicidad del seno renal (**Figura 6**) (**Figura 7**) (**Figura 8**) y (**Figura 9**).
- **Estadio 2.** Adelgazamiento del parénquima renal. Corteza atrófica, pero de un grosor mayor a 0,8 cm. Los cálices y la pelvis están más dilatados (**Figura 10**) (**Figura 11**) (**Figura 12**).
- **Estadio 3.** Pelvis renal dilatada en forma quística y deformada. Atrofia parenquimatosa renal importante (**Figura 13**) (**Figura 14**) (**Figura 15**).
- **Estadio 4.** No se reconoce parénquima renal. Pelvis renal muy dilatada (**Figura 16**) (**Figura 17**) (**Figura 18**).

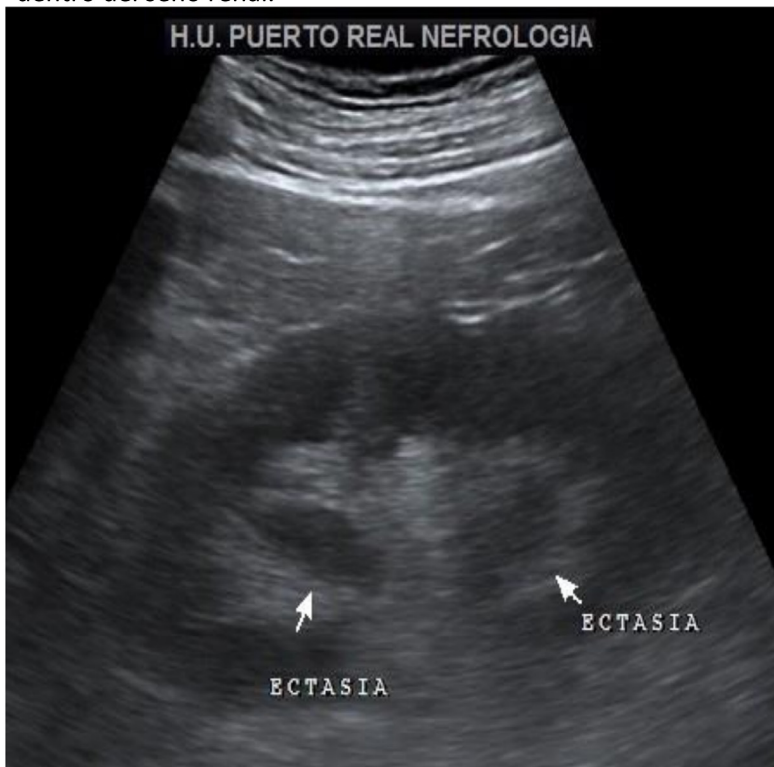
Figura 8. Hidronefrosis estadio 1. Corte longitudinal de riñón nativo. Las flechas señalan las zonas de ectasia de la vía urinaria dentro del seno renal.

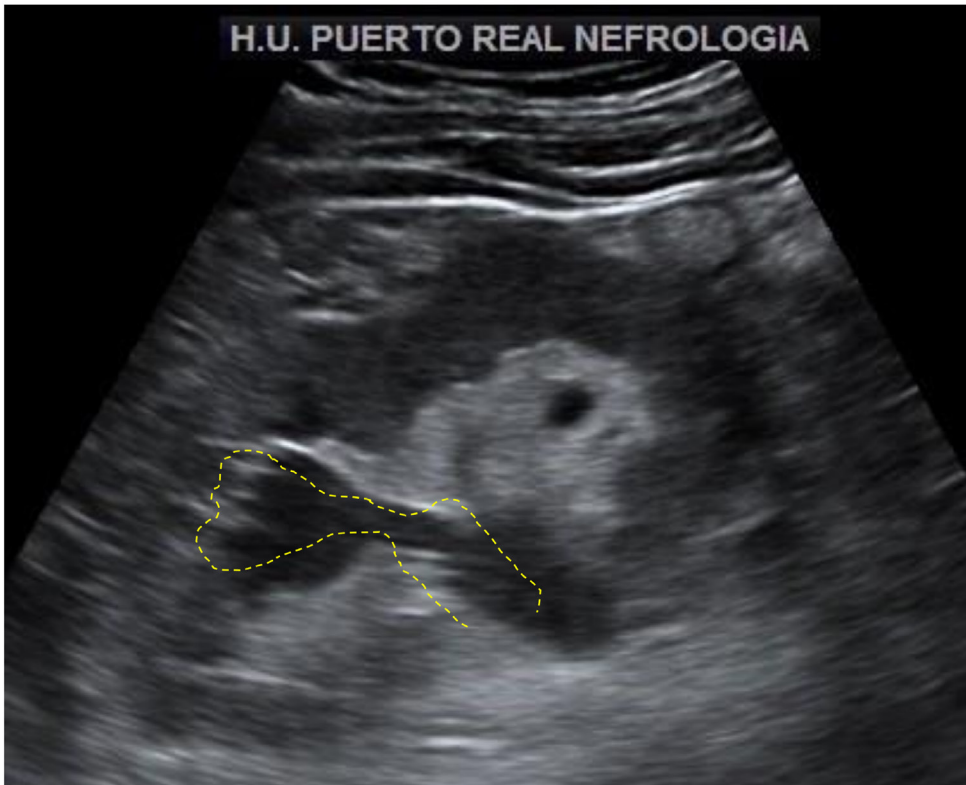
Figura 11. Hidronefrosis estadio 2. Cortical con grosor $> 0,8$ cm y de la dilatación de la vía urinaria (línea de puntos).

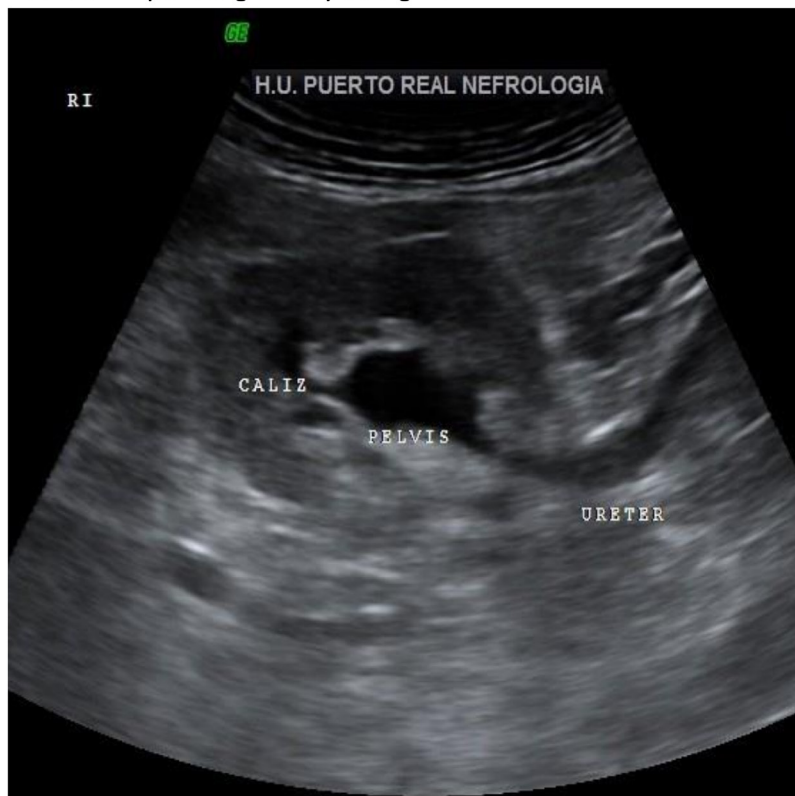
Figura 12. Hidronefrosis estadio 2-3. Corte transversal de riñón nativo con dilatación de toda la vía urinaria superior. Cortical hiperecogénica y adelgazada.

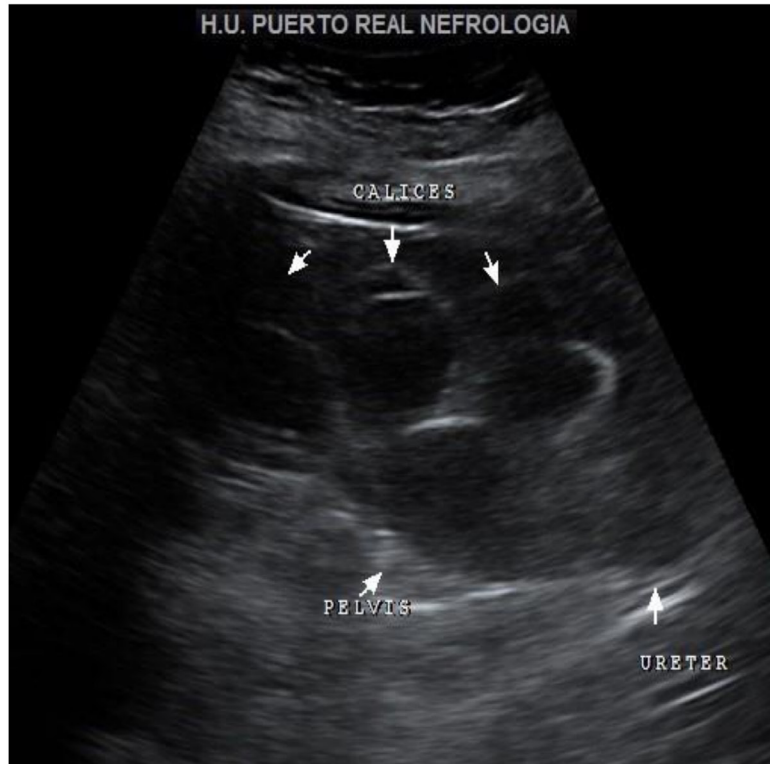
Figura 15. Hidronefrosis estadio 3-4. Corte longitudinal de riñón nativo con importante dilatación de la vía urinaria. Destaca la dilatación quística de los cálices renales.

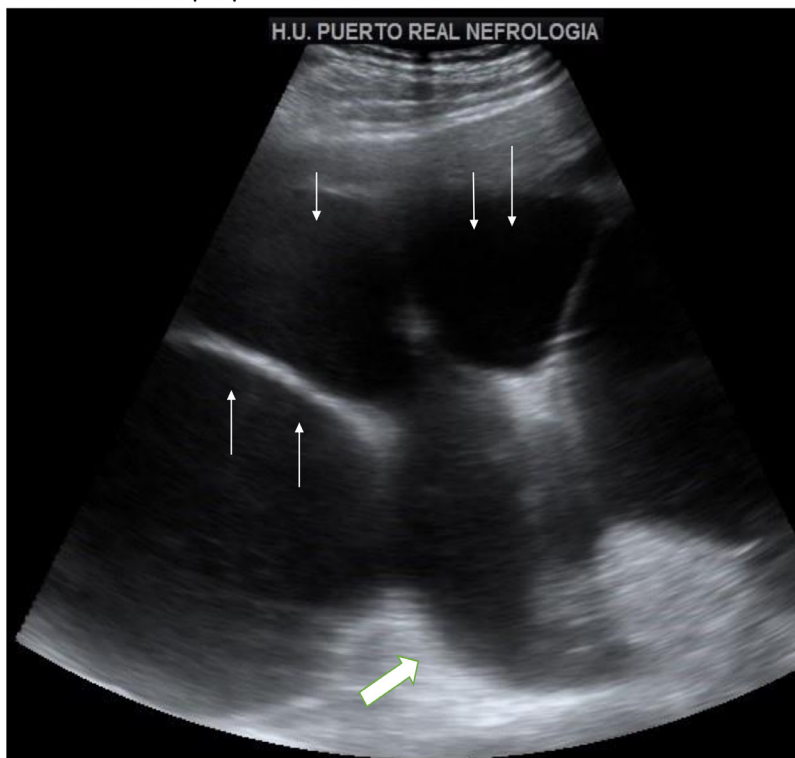
Figura 18. Hidronefrosis estadio 4. Importante dilatación de la vía urinaria con atrofia cortical asociada. Flecha gruesa: pelvis renal. Flechas pequeñas: cálices dilatados

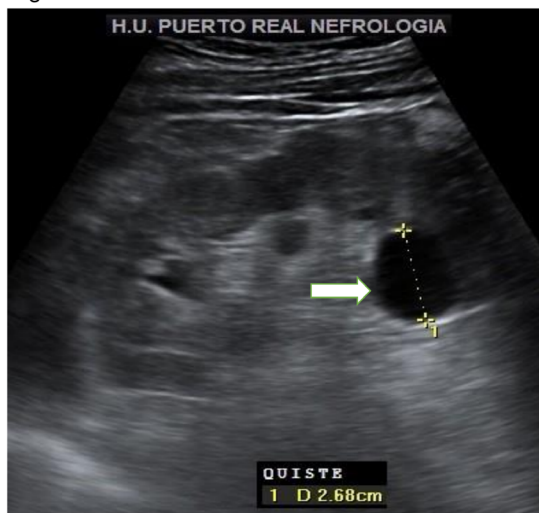
Figura 21. Corte longitudinal de injerto renal. Imagen redondeada no confluyente, de bordes lisos y contenido anecoico correspondiente con quiste simple en polo inferior. En polo superior y tercio medio se aprecia pequeñas imágenes anecoicas confluentes correspondientes a ligera dilatación de los cálices renales.

- **Quistes renales.** Se visualizan con bordes finos y de forma más redondeada que la vía urinaria. No confluyen entre ellos, a diferencia de la vía urinaria dilatada (**Figura 21**) (**Figura 22**).
