Navegador temático del conocimiento nefrológico.

Ecografía en Litiasis Renal, Obstrucción de la vía urinaria y Pionefrosis.

Antonio Luis García Herrera ^a, Javier Naranjo Muñoz ^b

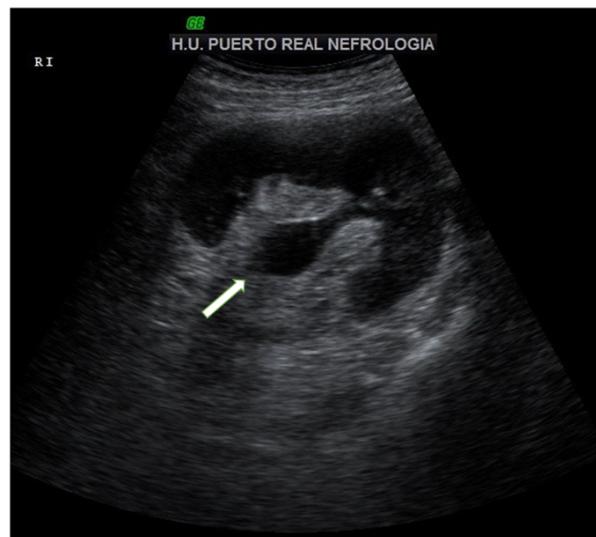
Figura 6. Hidronefrosis estadio 1. Corte transversal de un riñón nativo.

- **Estadio 1.** Parénquima renal conservado. Los cuellos de los cálices tubulares están dilatados, pero no deformados dentro de la ecogenicidad del seno renal ([Figura 6](#)) ([Figura 7](#)) ([Figura 8](#)) y ([Figura 9](#)).
- **Estadio 2.** Adelgazamiento del parénquima renal. Corteza atrófica, pero de un grosor mayor a 0,8 cm. Los cálices y la pelvis están más dilatados ([Figura 10](#)) ([Figura 11](#)) ([Figura 12](#)).
- **Estadio 3.** Pelvis renal dilatada en forma quística y deformada. Atrofia parenquimatosa renal importante ([Figura 13](#)) ([Figura 14](#)) ([Figura 15](#)).
- **Estadio 4.** No se reconoce parénquima renal. Pelvis renal muy dilatada ([Figura 16](#)) ([Figura 17](#)) ([Figura 18](#)).

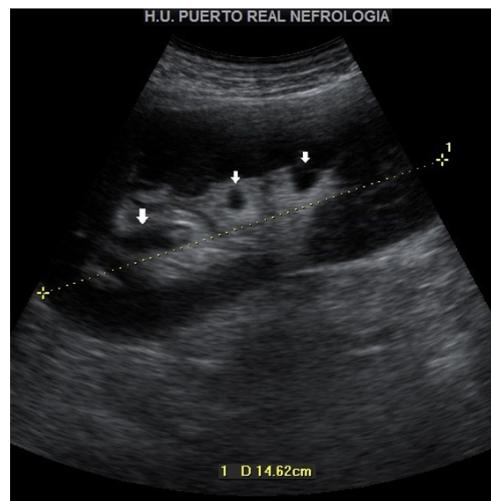
Figura 9. Hidronefrosis estadio 1. Corte longitudinal de riñón nativo con ectasia ligera de los grupos caliciales señalados con las flechas.

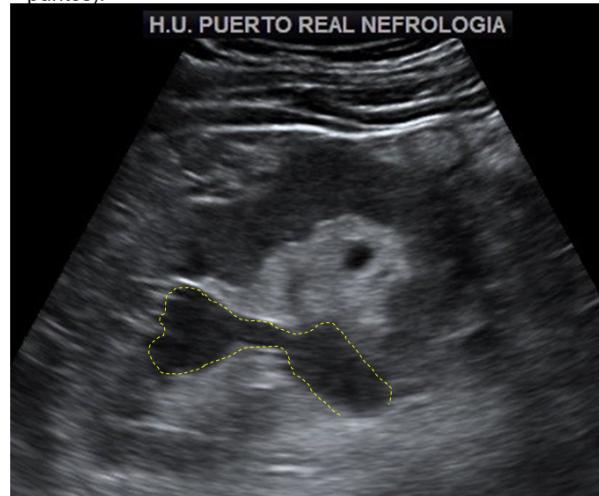
Figura 11. Hidronefrosis estadio 2. Cortical con grosor > 0,8 cm y de la dilatación de la vía urinaria (línea de puntos).

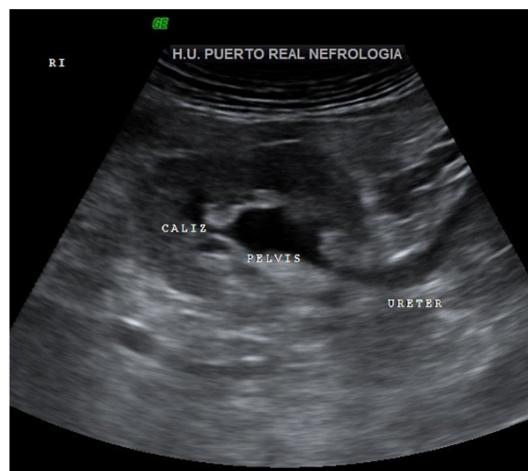
Figura 12. Hidronefrosis estadio 2-3. Corte transversal de riñón nativo con dilatación de toda la vía urinaria superior. Cortical hiperecogénica y adelgazada.

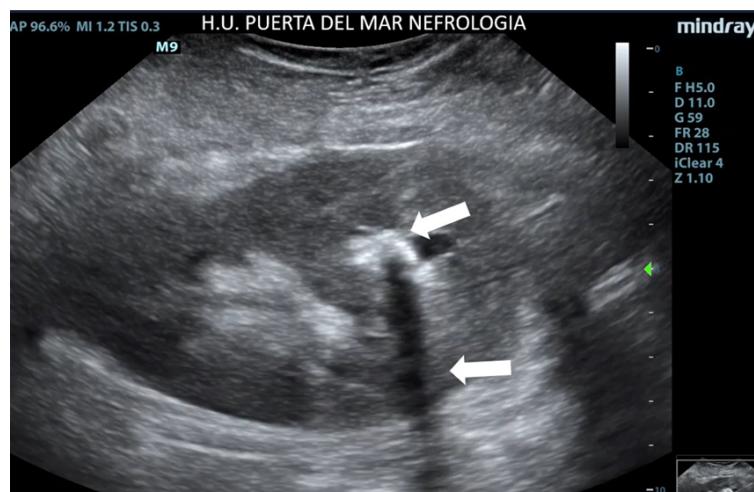
Figura 2. Litiasis renal en polo inferior de injerto renal (imagen hiperecogénica con sombra acústica posterior) (Flechas)

La litiasis renal en modo escala de grises se visualiza como una imagen hiperecogénica, muy bien delimitada, de morfología generalmente redondeada y a veces ligeramente aplanada. Al incidir el haz de ultrasonidos sobre ella, se genera un artefacto ecográfico denominado sombra acústica posterior ([Figura 1](#)) y ([Figura 2](#)). Este artefacto ayudará en el diagnóstico y no es más que el efecto visual generado por la incapacidad del ultrasonido de atravesar la estructura sólida que compone la litiasis. Por tanto, el haz de ultrasonidos, al encontrarse con la litiasis, rebota o se refleja totalmente, generando una imagen hiperecogénica en toda la superficie de la litiasis y, posterior a ella, una sombra anecoica. Esta sombra acústica posterior es un hallazgo patognomónico de la litiasis renal. A veces solo se puede ver la sombra acústica posterior, debido a que el cálculo queda oculto en la grasa del seno renal y absorbe los ultrasonidos en vez de reflejarlos. En otras ocasiones lo que se visualizan son múltiples imágenes hiperecogénicas de menor tamaño, seguidas de una sombra acústica posterior, lo que suele corresponder a mínimas litiasis o a sedimentación de material cálcico en la vía urinaria ([Figura 3](#)). Cuando se visualicen varios cálculos acumulados o agrupados hay que asegurarse de que no se trata en realidad de porciones de un mismo cálculo (cálculo coraliforme), explorando el riñón en distintos planos.

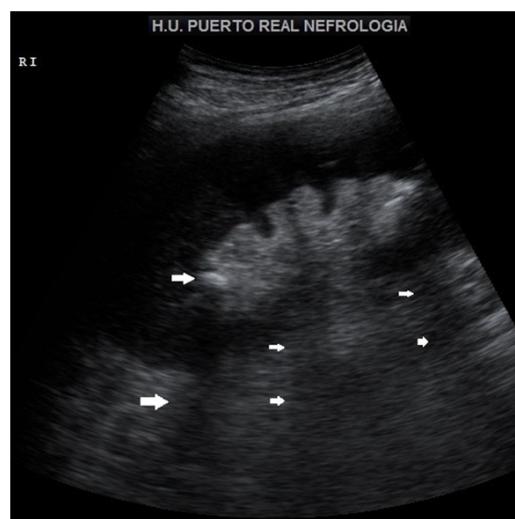
Figura 3. Corte longitudinal de riñón nativo. Litiasis renal en polo superior (Flechas grandes) con sombra acústica posterior. Sombras acústicas generadas por la presencia de microlitiasis o "arenilla" (Flechas de menor tamaño).

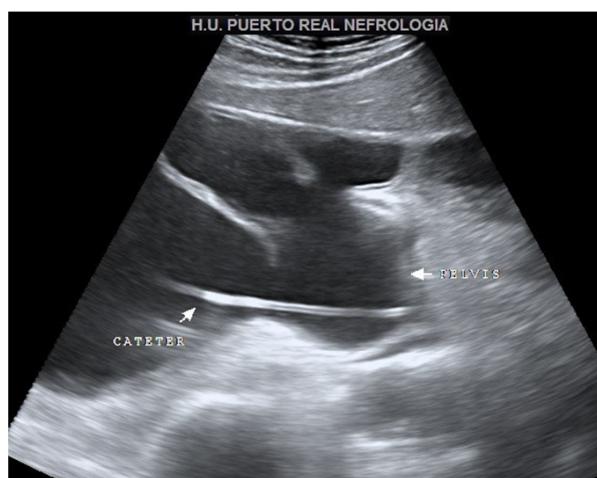
Figura 17. Hidronefrosis estadio 4. Importante dilatación de la vía urinaria con atrofia cortical asociada. Se aprecia catéter doble "J" dentro de la vía urinaria.

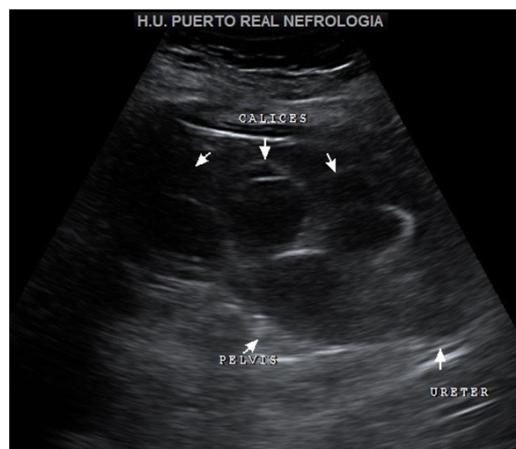
Figura 15. Hidronefrosis estadio 3-4. Corte longitudinal de riñón nativo con importante dilatación de la vía urinaria. Destaca la dilatación quística de los cálices renales.

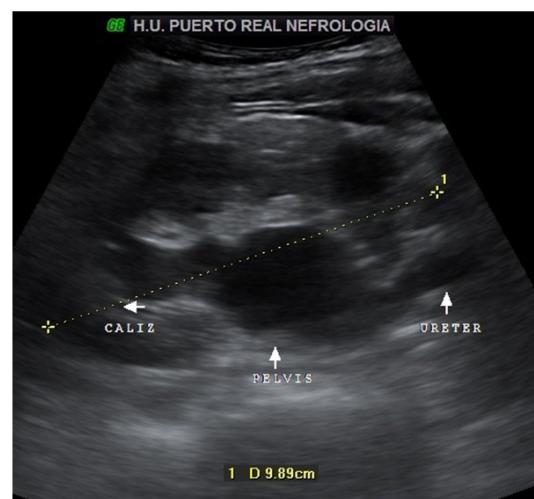
Figura 14. Hidronefrosis estadio 3. Corte longitudinal de riñón nativo con dilatación de toda la vía urinaria.

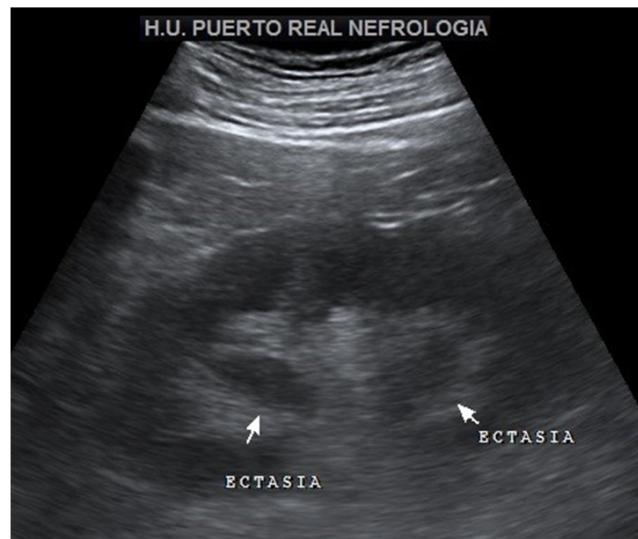
Figura 8. Hidronefrosis estadio 1. Corte longitudinal de riñón nativo. Las flechas señalan las zonas de ectasia de la vía urinaria dentro del seno renal.

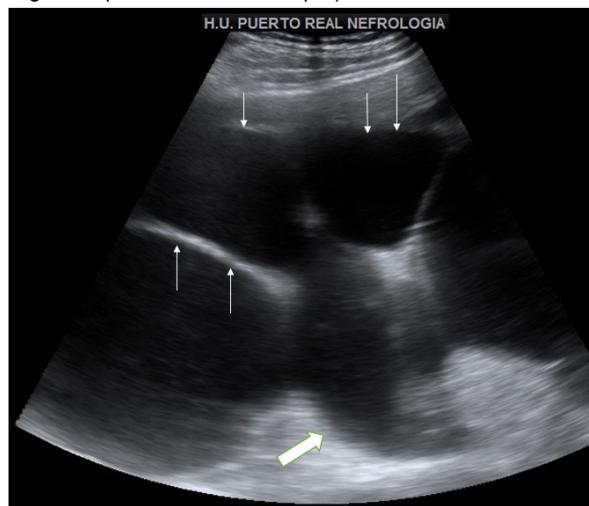
Figura 18. Hidronefrosis estadio 4. Importante dilatación de la vía urinaria con atrofia cortical asociada. Flecha gruesa: pelvis renal. Flechas pequeñas: cálices dilatados

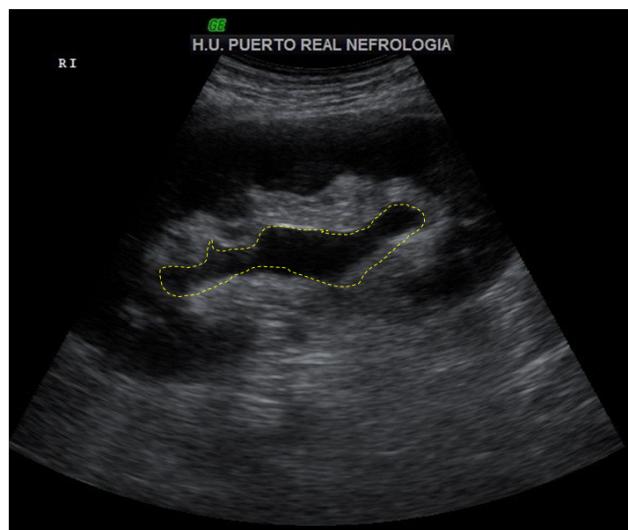
Figura 7. Hidronefrosis estadio 1 (línea puntos). Corte longitudinal de un riñón nativo.
